**DIAGNÓSTICO DEL ESTADO GEOMÉTRICO DE LA TORRE DEL FARO “PUNTA
LUCRECIA” CON EMPLEO DE TOPOGRAFÍA DE ALTA DEFINICIÓN
DIAGNOSIS OF THE GEOMETRIC STATE OF THE “PUNTA LUCRECIA”
LIGHTHOUSE TOWER USING HIGH-DEFINITION TOPOGRAPHY**

Ing. Ernesto Emilio Aguilar Leyva ¹

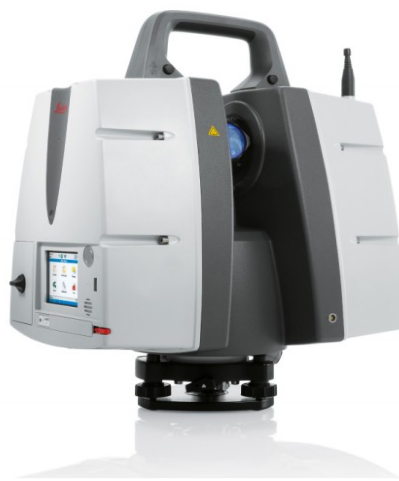
Figura 1. Estación HDS *Leica P40*. Fuente: Leica Geosystem (2020).

Este instrumento combina características con una estación total topográfica lo que lo convierte en una herramienta versátil para la realización de levantamientos tridimensionales (Hernández-Peña & González-Abreut, 2019), algunas de las características añadidas a este son:

- Campo de visión completo de 360° x 270°: captura cubiertas, superficies inferiores de puentes, cañerías elevadas, fachadas altas, columnas y torres. El campo visual del *Leica P40*, es el mismo de una estación total.

- Compensador de doble eje con calidad de medición: topográfica para puntos de vista inversos, topografía tri-lineal y poligonometría para mayor flexibilidad. Los usuarios del *Leica P40* pueden realizar poligonales, desde puntos de control con precisión topográfica. La *Leica P40* utiliza la misma compensación de dos ejes que se utilizan en las estaciones totales.

- Precisión de nivel topográfico para cada medición. Algunos escáneres requieren promediar observaciones para acercarse a precisiones topográficas. La *Leica P40* entrega precisión topográfica para cada medición individual.

- Excelente alcance de gran utilidad. El rango en distancias para la *Leica P40* es de aproximadamente 300 m, para superficies con el 90% de reflectividad, y 134 m para superficies con el 18% de reflectividad, cubre la mayoría de los ambientes típicos, para instrumentos con medición sin prisma. La alta precisión de la *Leica P40*, el tamaño pequeño del punto laser, y la capacidad de escaneo fino proporcionan un excelente rango útil para alcanzar resultados topográficos

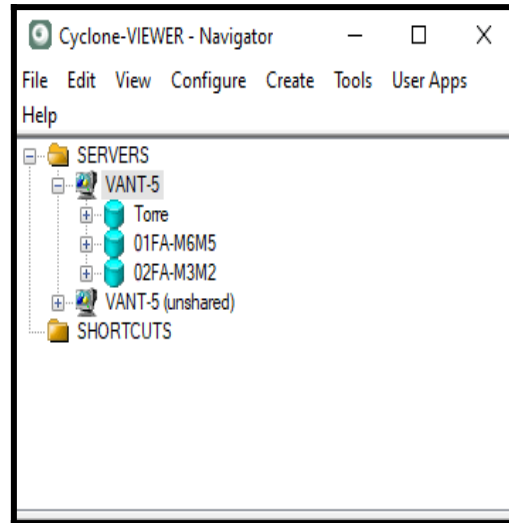
Figura 2. Ventana de navegación de *Leica Cyclone*. Fuente: *Leica Geosystem* (2020).

Desarrollado por *Leica Geosystems*, el software *Cyclone* (Fig. 2) proporciona un ambiente de trabajo para la gestión, procesamiento y modelación de datos colectados con estaciones HDS (Hernández-Peña & González-Abreut, 2019).

Está compuesto por cinco módulos de software para diferentes necesidades, siendo flexible para personalizar el producto.

- *Cyclone Scan*: controla el proceso de escaneado del equipo.
- *Cyclone REGISTER*: ofrece un conjunto de herramientas para registrar o georreferenciar las nubes de puntos escaneadas desde distintas posiciones, de manera rápida y precisa.
- *Cyclone Survey*: permite extraer rápidamente las características principales y coordinar la información de las nubes de puntos.
- *Cyclone Model*: ofrece todas las funciones disponibles para extraer, medir elementos y crear un modelo 3D, a partir de las nubes de puntos.
- *Cyclone Publisher*: permite publicar los datos de las nubes de puntos en un formato de vista panorámica que se puede publicar en Internet. El usuario puede visualizar estos datos desde Internet Explorer con el plug-in *Leica TrueView*, permitiendo el acceso desde cualquier lugar del mundo.

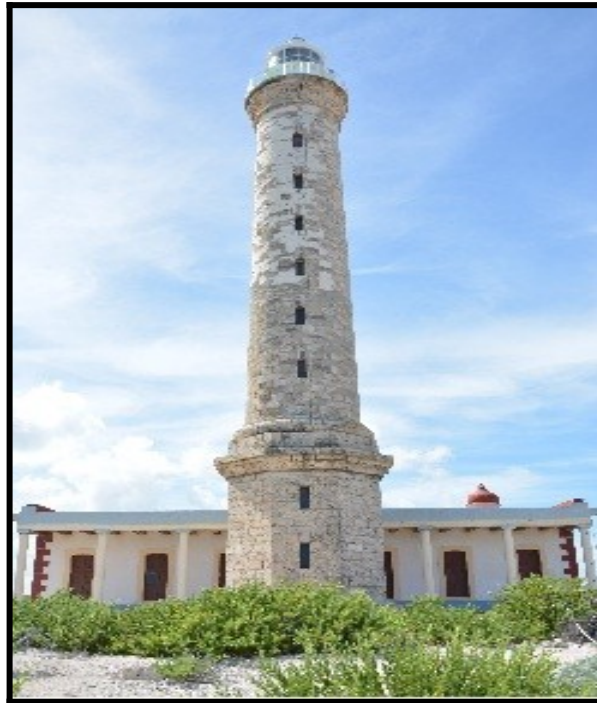
Figura 4. Torre del faro Punta Lucrecia. Fuente: EcuRed.

El faro sigue el estilo neoclásico, con una estructura anexa de planta en forma de "O" y un patio central que incluye un aljibe recolector. La base octogonal tiene una altura aproximada de 11 pies, mientras que la torre de sillería, de forma cilíndrica, alcanza los 121 pies. Cuenta con un corredor perimetral con barandillas de hierro y una escalera interior en espiral de 218 peldaños.

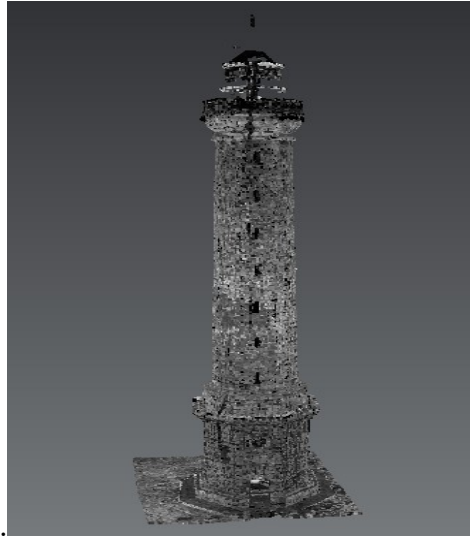
Figura 7. Nube de puntos definitiva del objeto de estudio. Fuente: autores

Con el fin de realizar el procesamiento de los datos colectados, referentes al objeto de estudio, se empleó el software *Leica Cyclone*, mediante el cual fue posible realizar tareas tales como: importación, registro, unificado, limpieza y filtrado de los datos para la obtención de una nube de puntos densa del objeto de estudio. La siguiente figura muestra un detalle de la nube de puntos definitiva (*Fig. 7*).

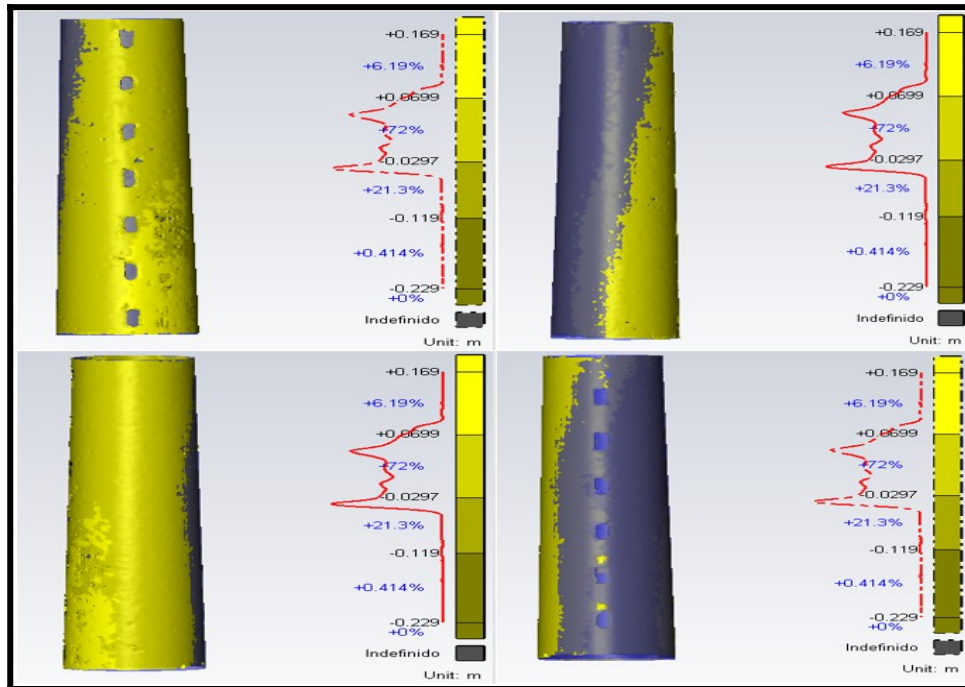
Figura 10. Visualización del modelo de deformaciones. Fuente: autores.

Para la detección de las diferencias entre ambos modelos se empleó la herramienta **Comparar/Inspeccionar**, equipada en el módulo **Medir** del software empleado. La siguiente figura muestra un empleo del modelo de deformación generado en las diferentes vistas del objeto de estudio (Fig. 10).

En la inspección realizada se detectó que en la parte posterior de la estructura existen las mayores diferencias entre el modelo real y teórico, llegando a alcanzar valores de hasta 4 centímetros.

Como recomendación, se sugiere la adopción de un programa de monitoreo periódico que combine tecnologías HDS, con evaluaciones multidisciplinarias, garantizando así la preservación a largo plazo de este emblemático patrimonio cubano. Este trabajo refuerza el valor de las tecnologías de vanguardia en la conservación del patrimonio, superando las limitaciones de métodos tradicionales y aportando soluciones innovadoras para desafíos estructurales y documentales.
